Machbarkeitsstudie zur Sanierung und Neunutzung Empfangsgebäude des Bahnhofs Langerwehe Bahnhofsplatz 14, 52379 Langerwehe

Auftraggeber: Gemeinde Langerwehe, Stabstelle Strukturwandel
Schönthaler Str. 4, 52379 Langerwehe

Auftragnehmer: pbs architekten Planungsgesellschaft mbH
Krefelder Straße 199, 52070 Aachen

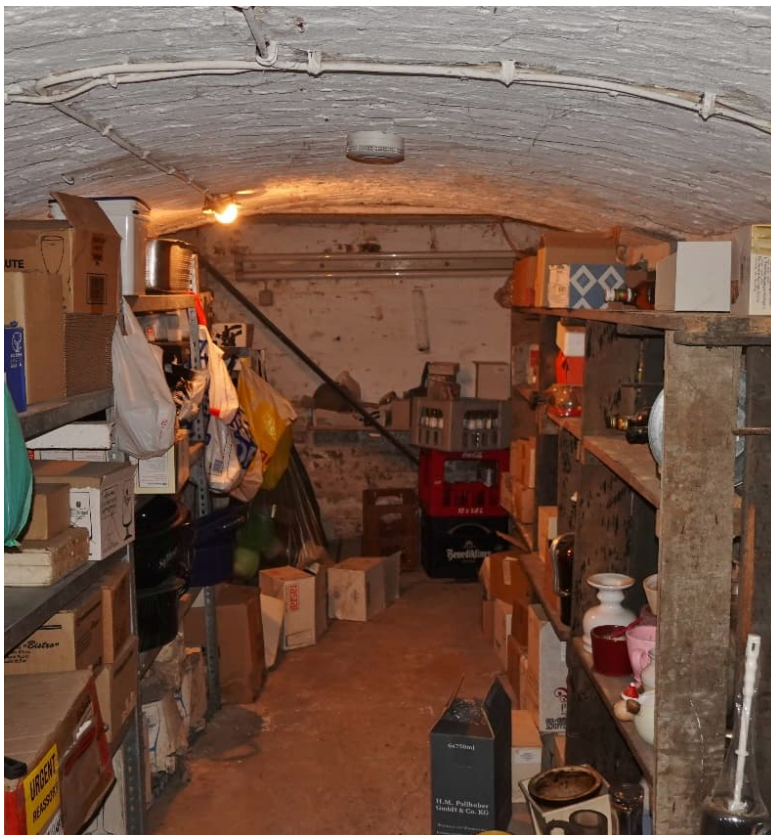
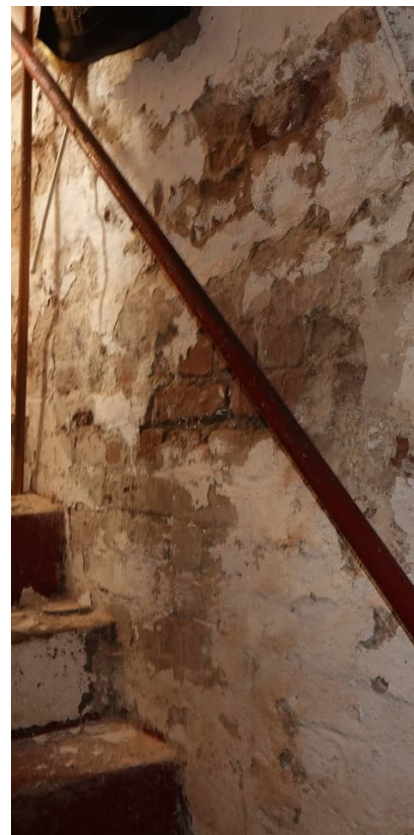
Unterkellerungen

Teilunterkellerungen im Mittelbau (Baujahr 1860) und im westlichen Anbau (Baujahr 1905); massive Kelleraußen- und Innenwände in Ziegelmauerwerk bzw. im Mittelbau zum Teil in Natursteinmauerwerk; Kellersohlen in Ziegelpflaster, zum Teil mit Estrichen; Kellerdecken in Ziegel-Segmentbogenkonstruktion (Mittelbau) bzw. als preussische Kappendecken mit Stahlträgern und Ziegelsteinsegmentbögen (westlicher Anbau); einzelne Erneuerungen in Stahlbeton; massive, sehr steile und gewendelte Kellertreppen in Ziegelmauerwerk (Mittelbau) bzw. Beton (seitlicher Anbau).

Durchfeuchtungen der erdberührten Flächen der Kelleraußenwände und der Kellersohlen aufgrund baualtersbedingt fehlender Abdichtungen; nicht weiter verwendbare Einbauten; renovierungsbedürftige Oberflächen; mangelhafter Wärmeschutz der Decken zum Erdgeschoss; lichte Raumhöhen im Mittel 1,70 m; nur für absolut untergeordnete Lagernutzungen und ggf. technische Anlagen geeignet.

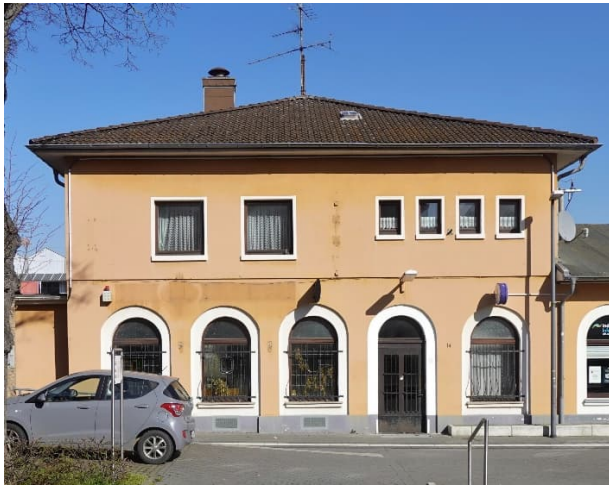
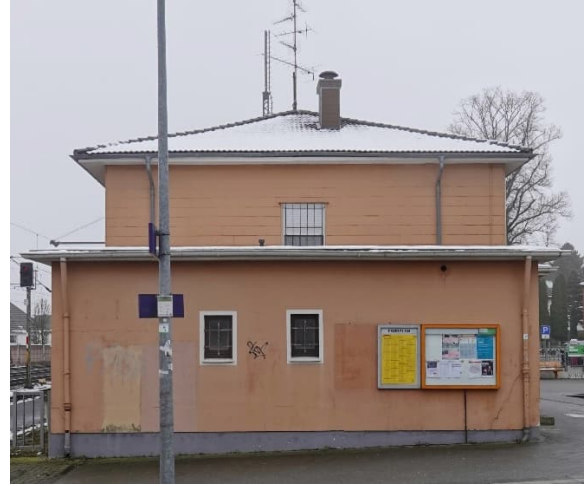
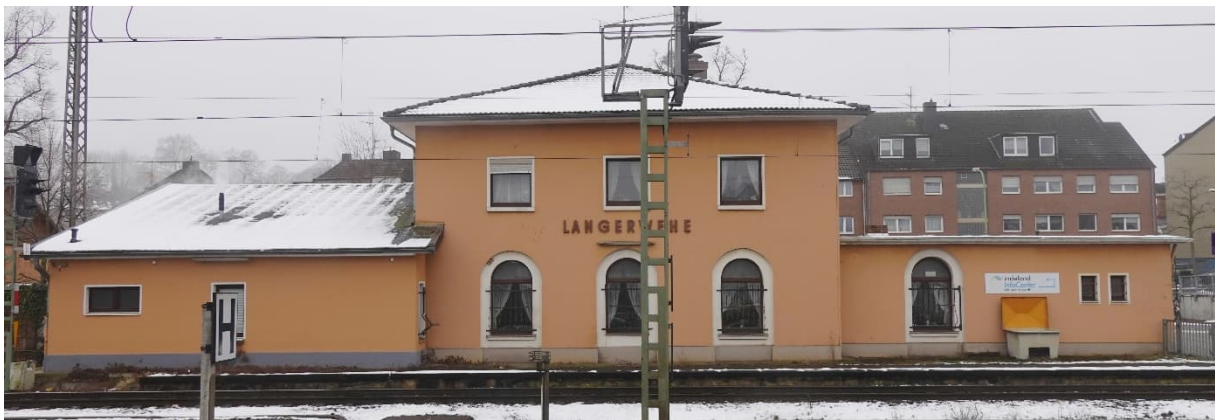
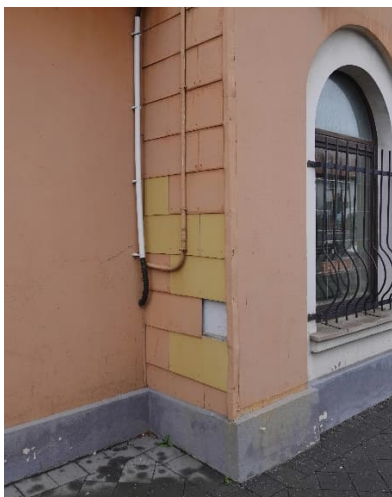
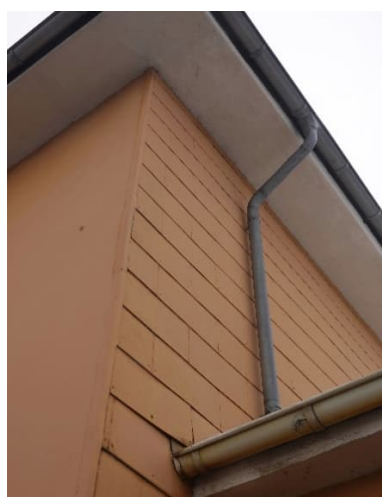
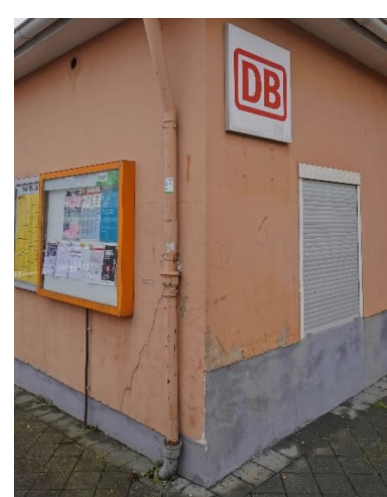
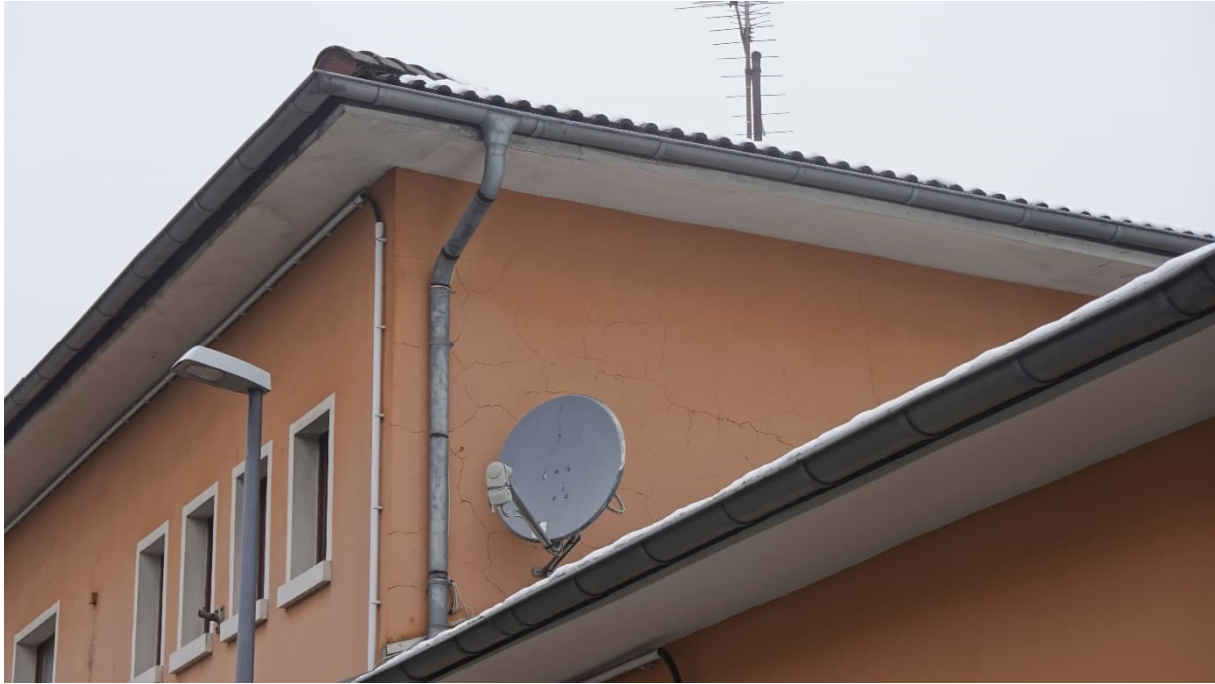
Außenwände / Fassaden

Einzelne Putz- und Anstrichschäden, insbesondere im Sockelbereich, vereinzelt Putzrisse; schadhafte Faserzementplatten, insbesondere im Sockelbereich; Faserzementplatten höchstwahrscheinlich mit Asbestfasern (Verkleidung von vor 1990); mangelhafter Wärmeschutz aller Außenwände.

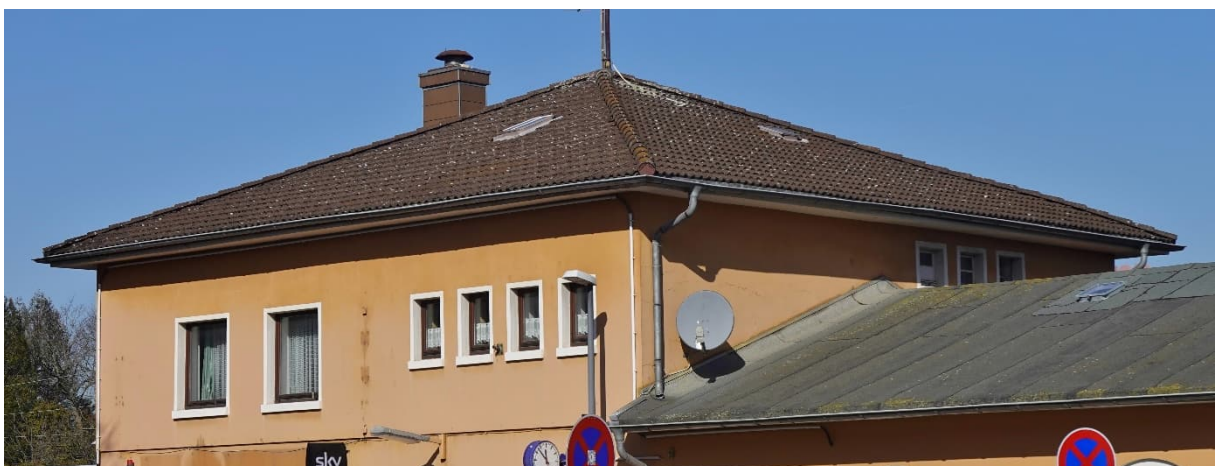
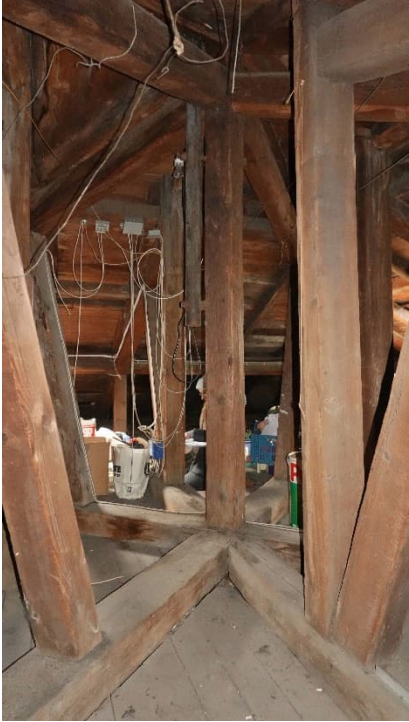
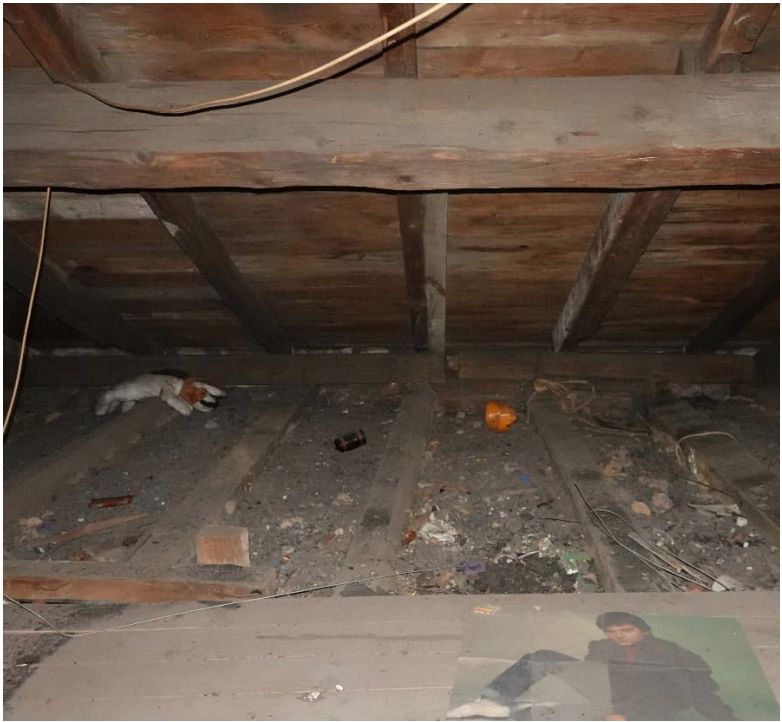
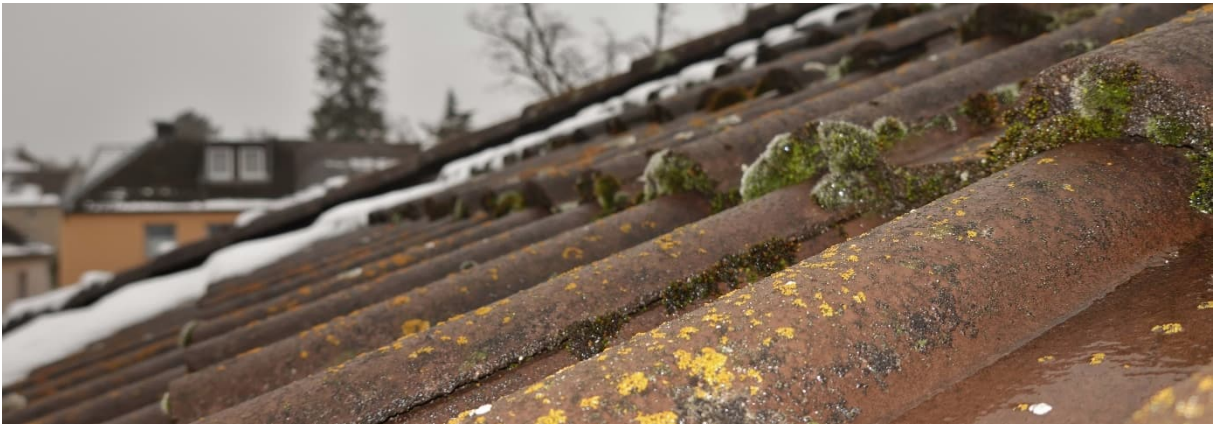
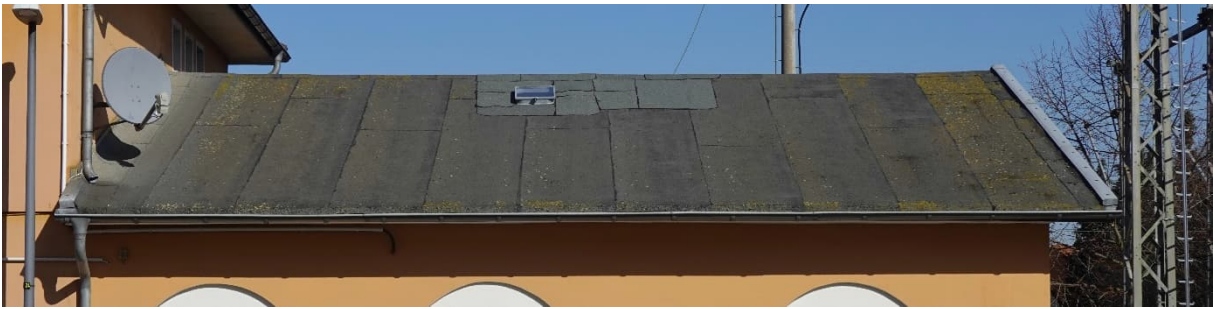
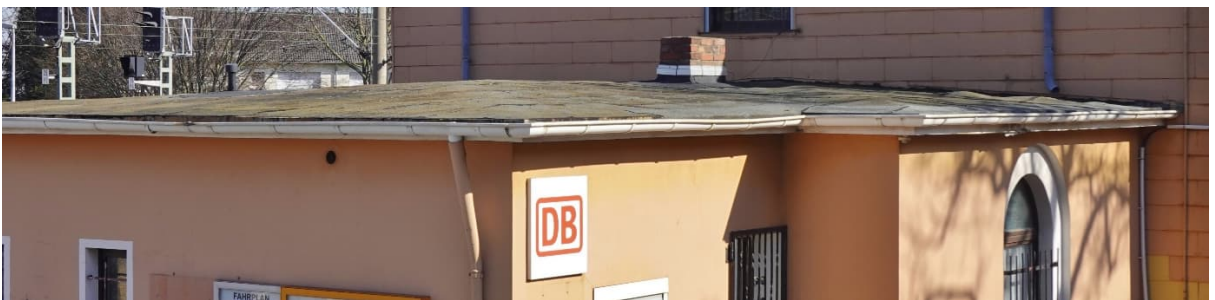
Dächer

Dacheindeckungen und Dachentwässerungen größtenteils in intakten Zuständen; ältere Dachabdichtung und Dachentwässerung des westlichen Seitenflügels (Flachdach); vereinzelte Putz- und Anstrichschäden an den Dachgesimsen.

Mangelhafter Wärmeschutz des Flachdachs des westlichen Anbaus und der Decke zum unausgebauten Dachraum im Mittelbau.

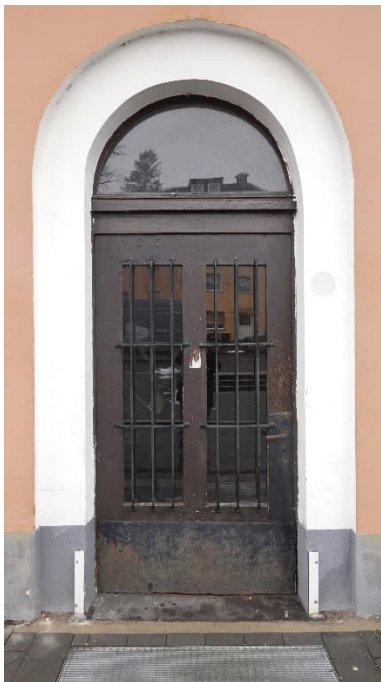
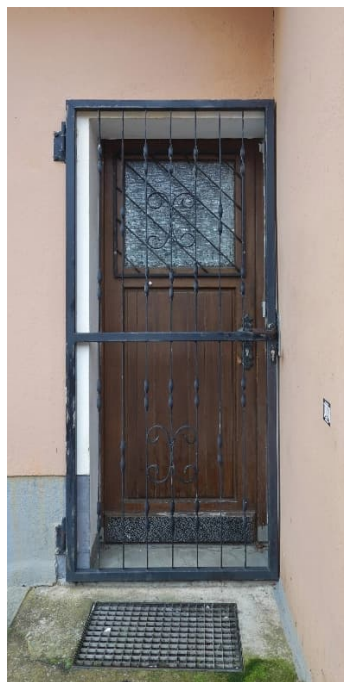
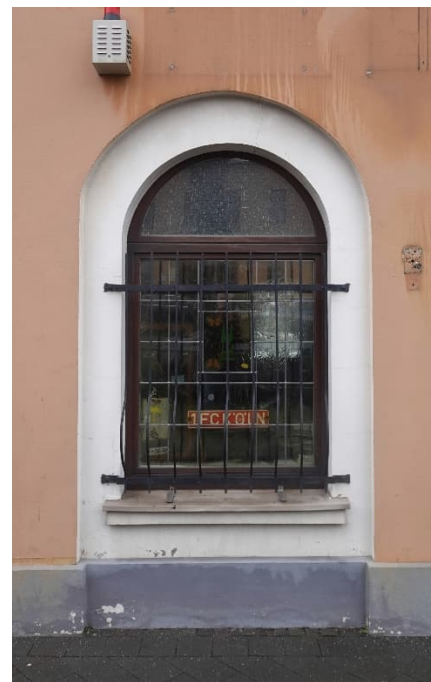
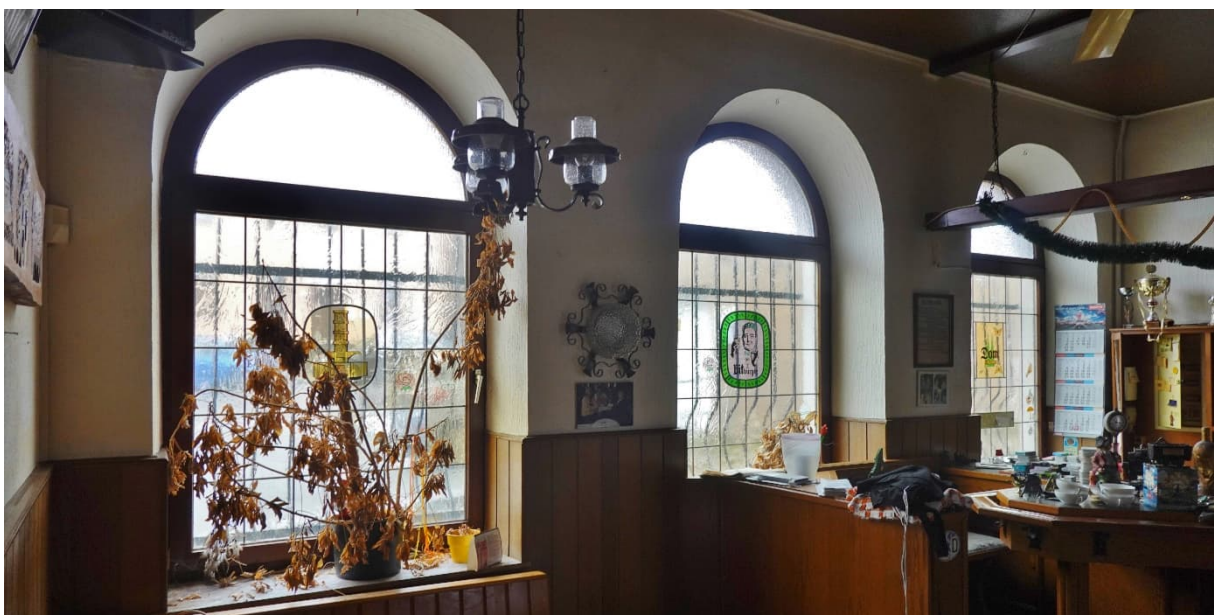
Fenster und Außentüren

Mangelhafter Wärmeschutz aller Fenster und Außentüren; Anstrichschäden; schadhafte Außenfensterbänke; dem Baualter unangemessene Fensterteilungen.

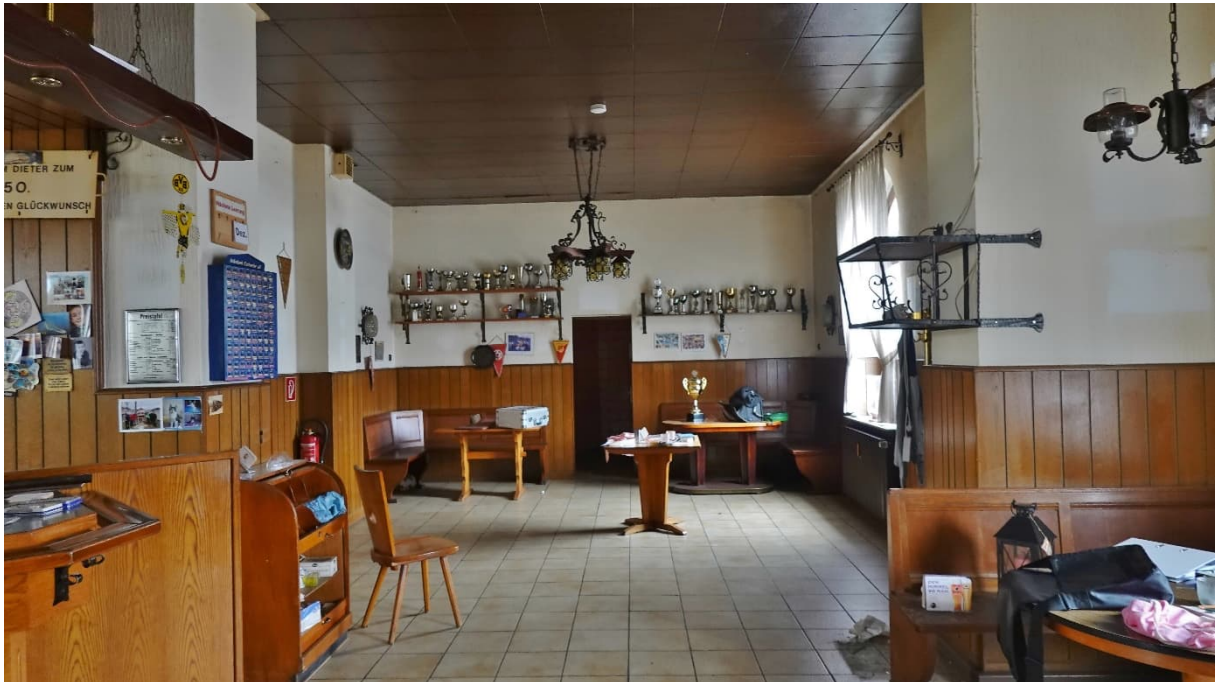
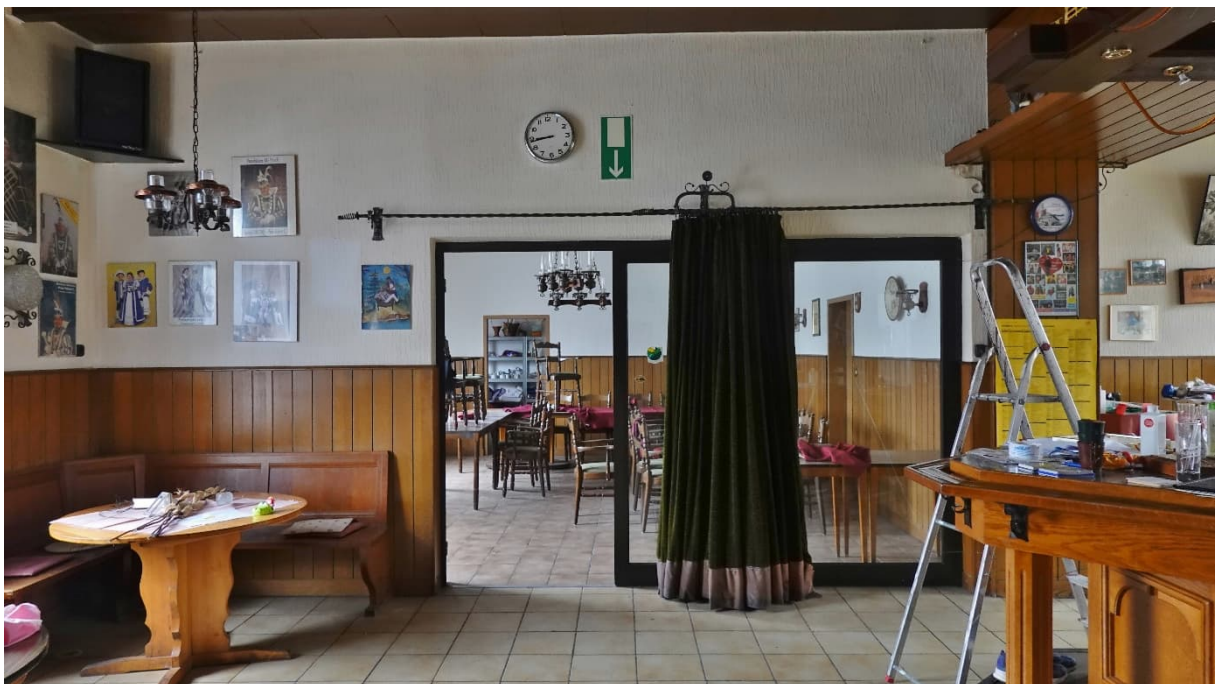
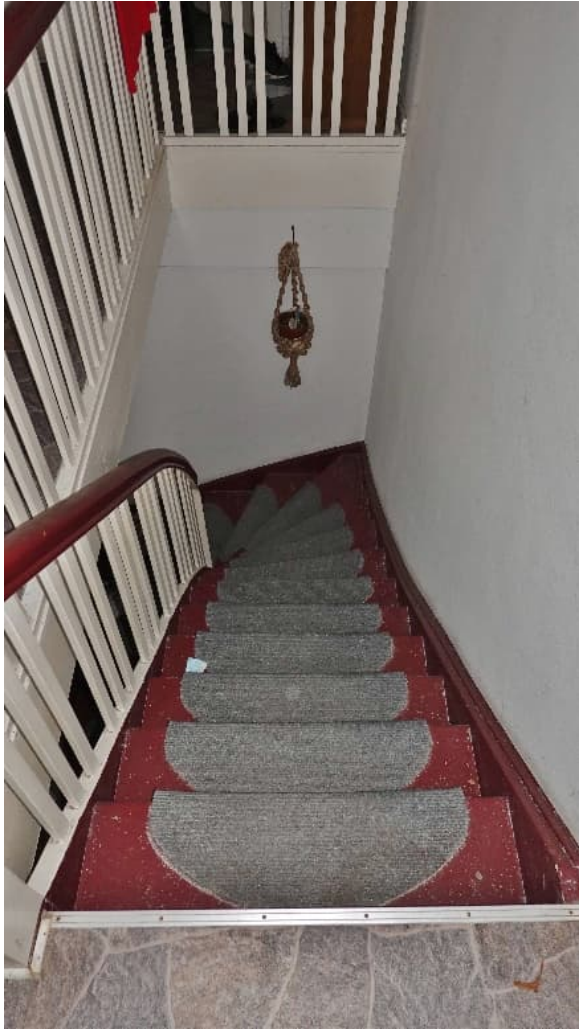
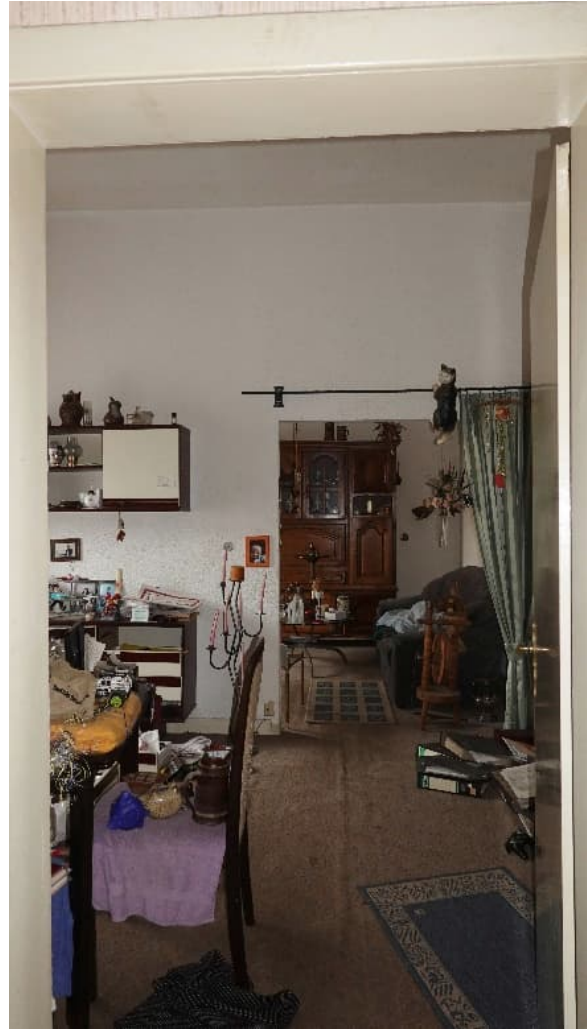
Innenwände

Keine konstruktiven Schäden erkennbar; für neue Nutzungen nicht weiterverwendbare Innentüren und Wandoberflächen.

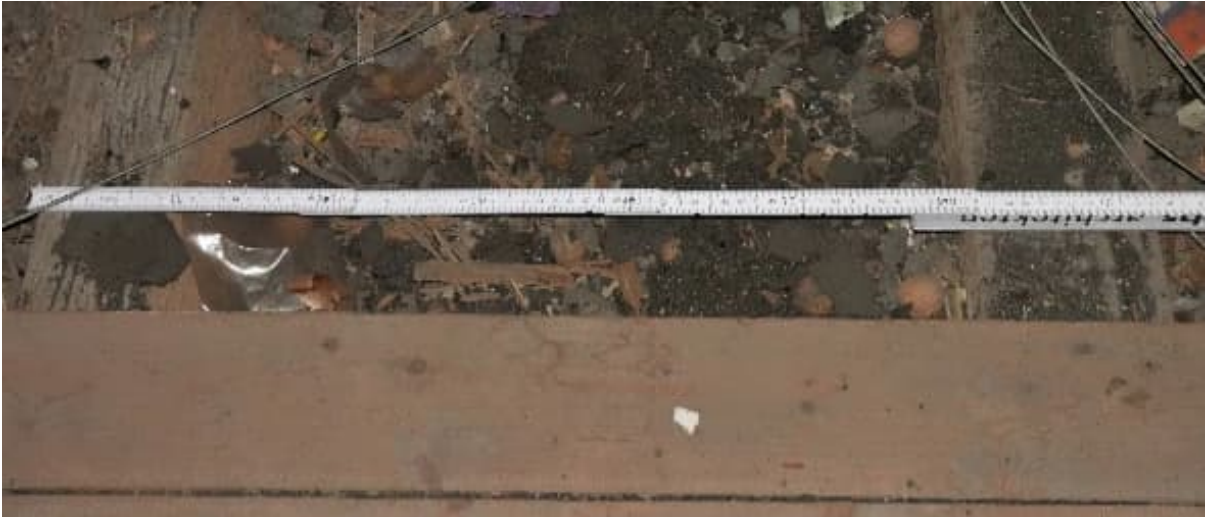
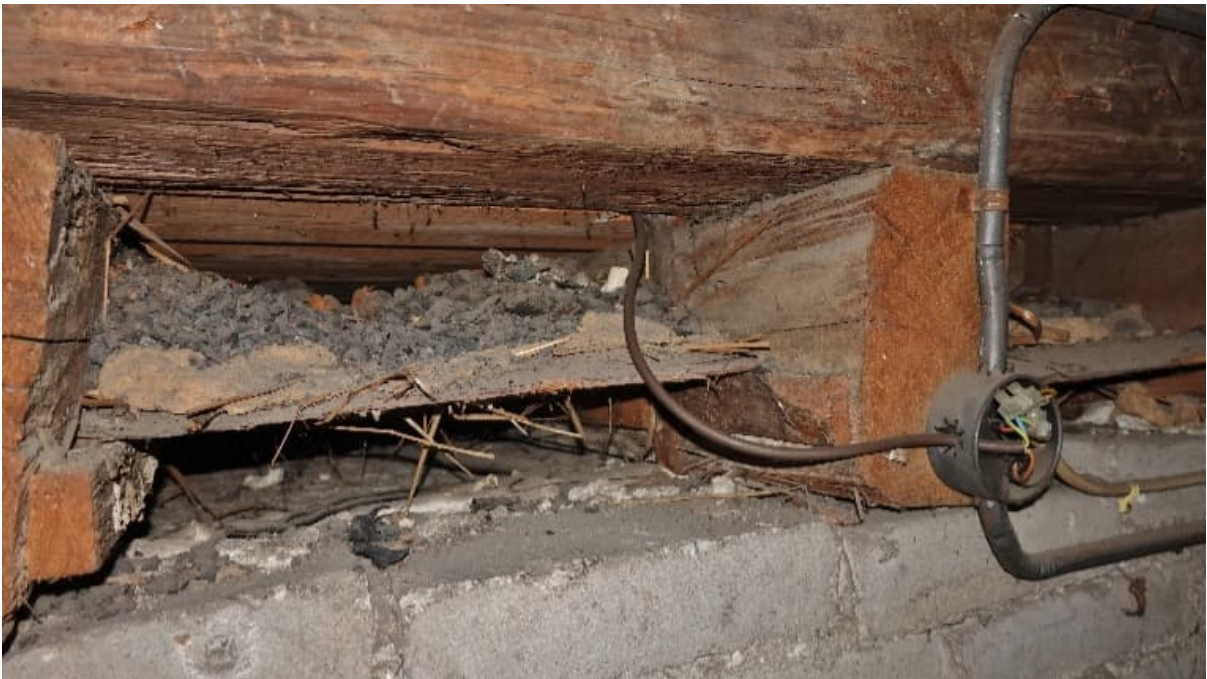
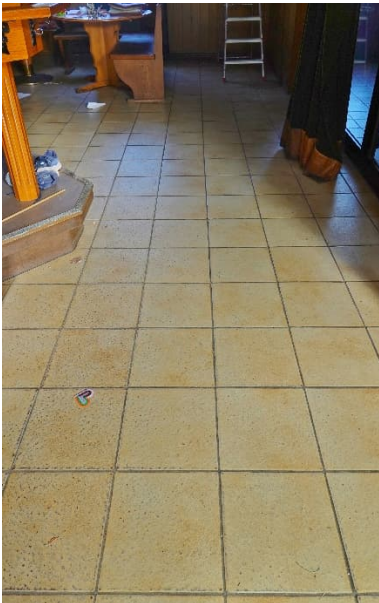
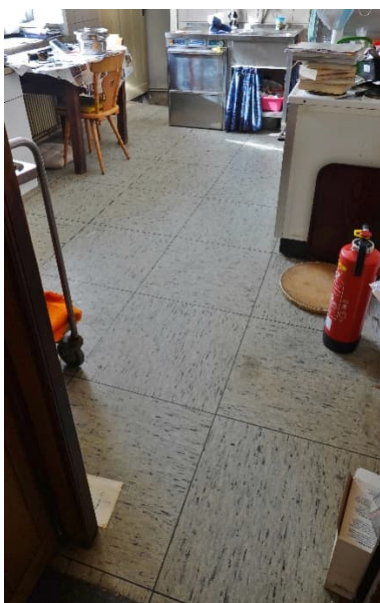
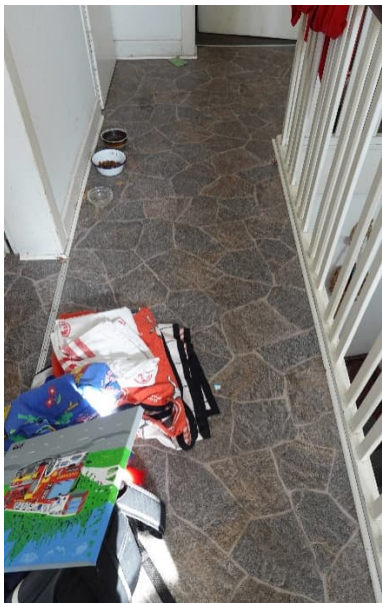
Decken / Treppen

Keine konstruktiven Schäden feststellbar; weiterverwendbare Tragkonstruktionen der Decken und Weiterverwendbarkeit der Geschosstreppe; mangelhafter Wärmeschutz zum ungebauten Dachraum im Mittelbau und im Bereich des Flachdachs; für neue Nutzungen nicht weiterverwendbare Bodenbeläge.

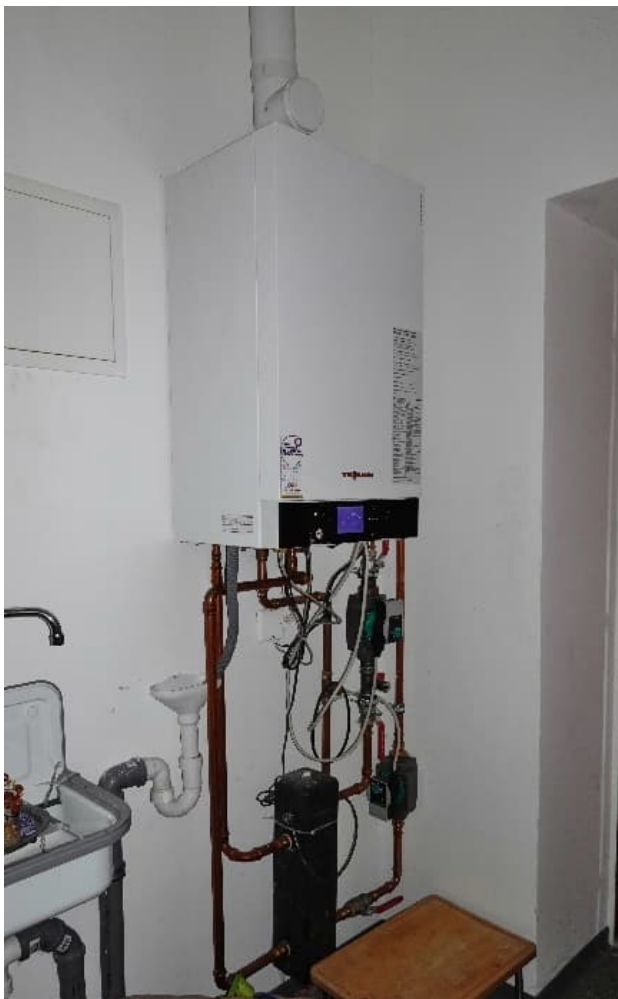
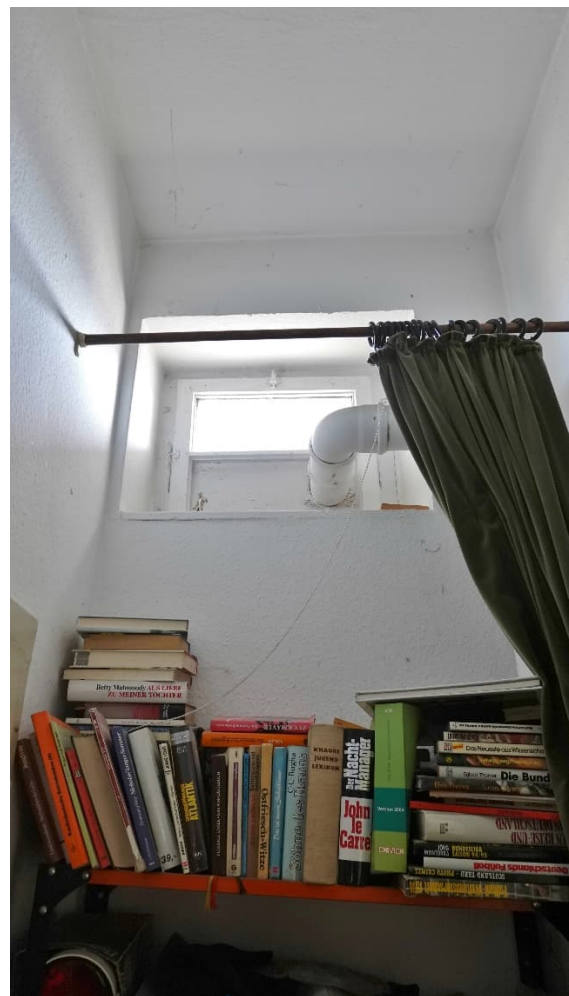
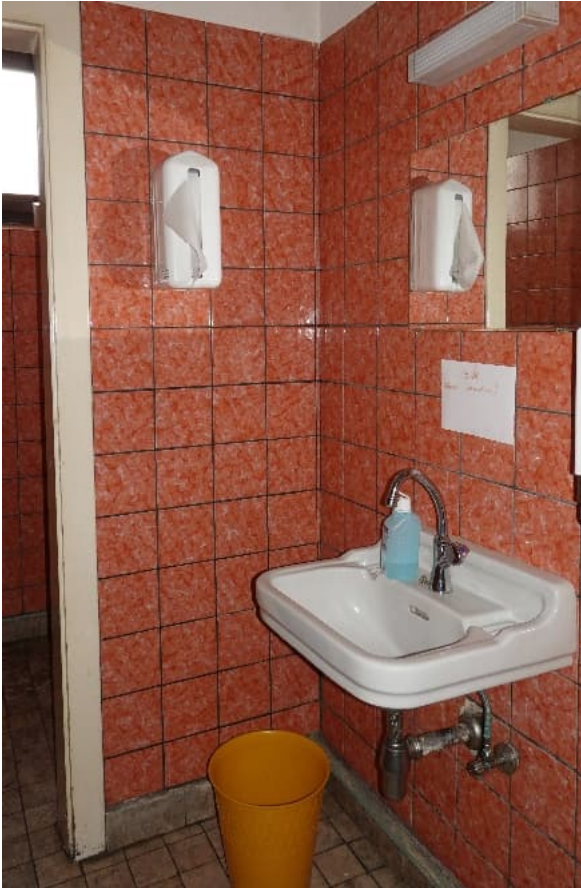
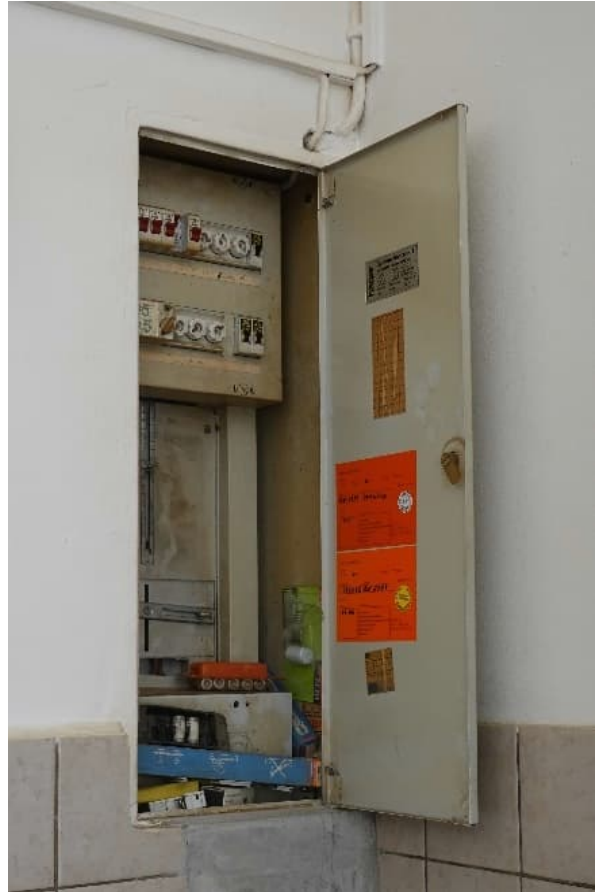
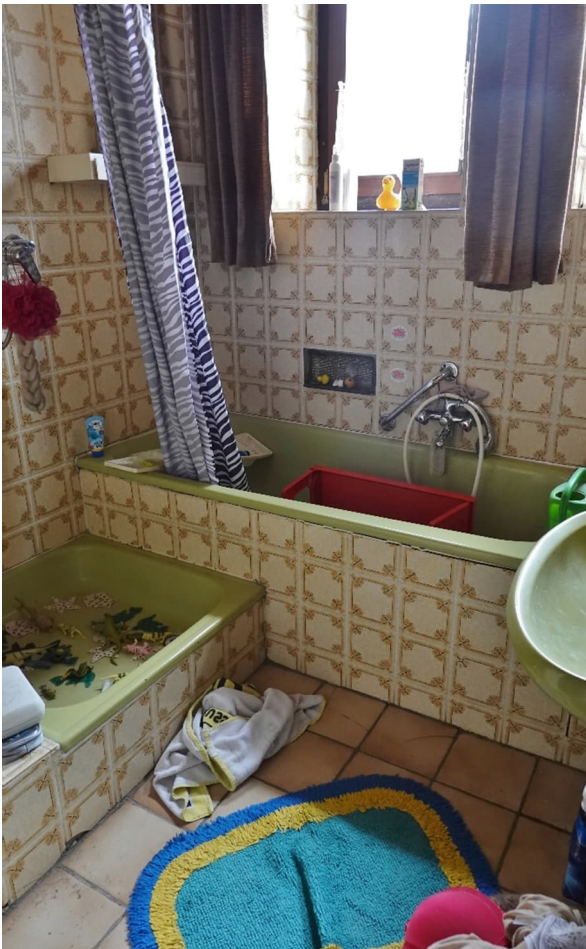
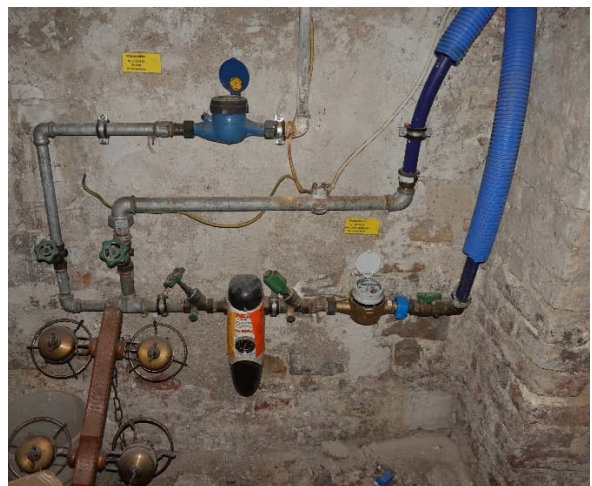
Technische Anlagen

Heizungsinstallationen: Gaszentralheizungen, getrennt für das InfoCenter und die ehemalige Gaststätte + Wohnung; 2 neue Gasthermen; problematische Abgasführung durch ein Außenfenster in der Wohnung; Einbau in Verbindung mit dem Umbau zum Indeland InfoCenter; Anschluss an das ältere Heizsystem in Gaststätte und Wohnung.

Sanitärinstallationen: WC-Anlage zur Gaststätte; Küchen- und Thekeninstallation; Bad und WC in der Wohnung; ältere Zustände; erneuerte Grundleitungen im Gebäude bis zum Kanalanschluss.

Sämtliche technischen Anlagen (außer Indeland InfoCenter) sind für neue Nutzungen nicht weiterverwendbar.

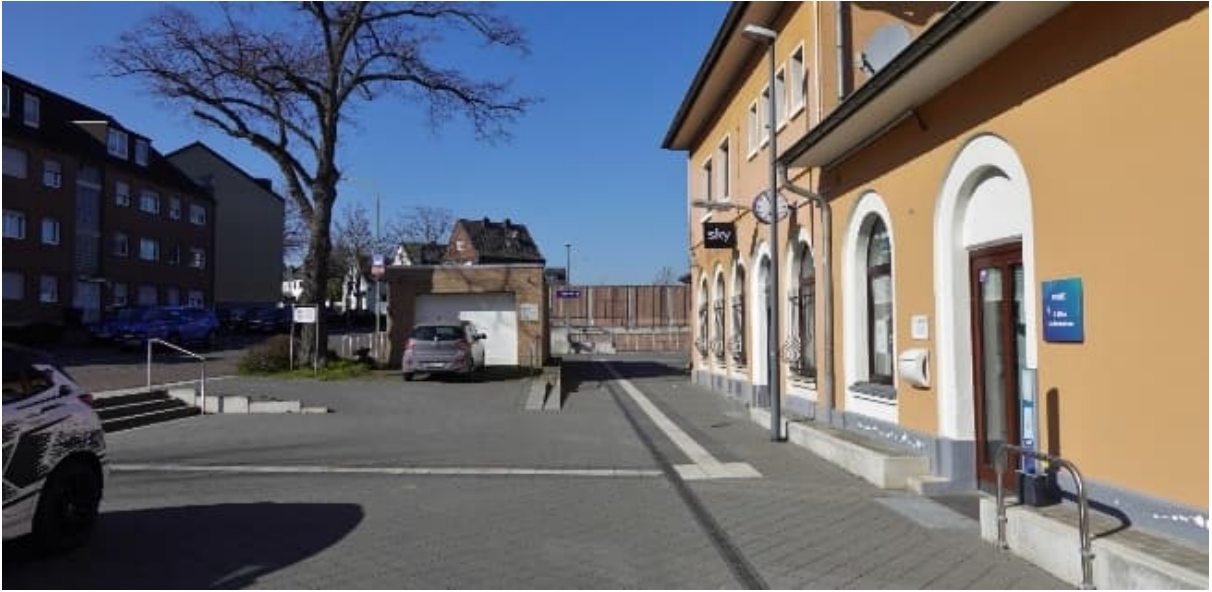
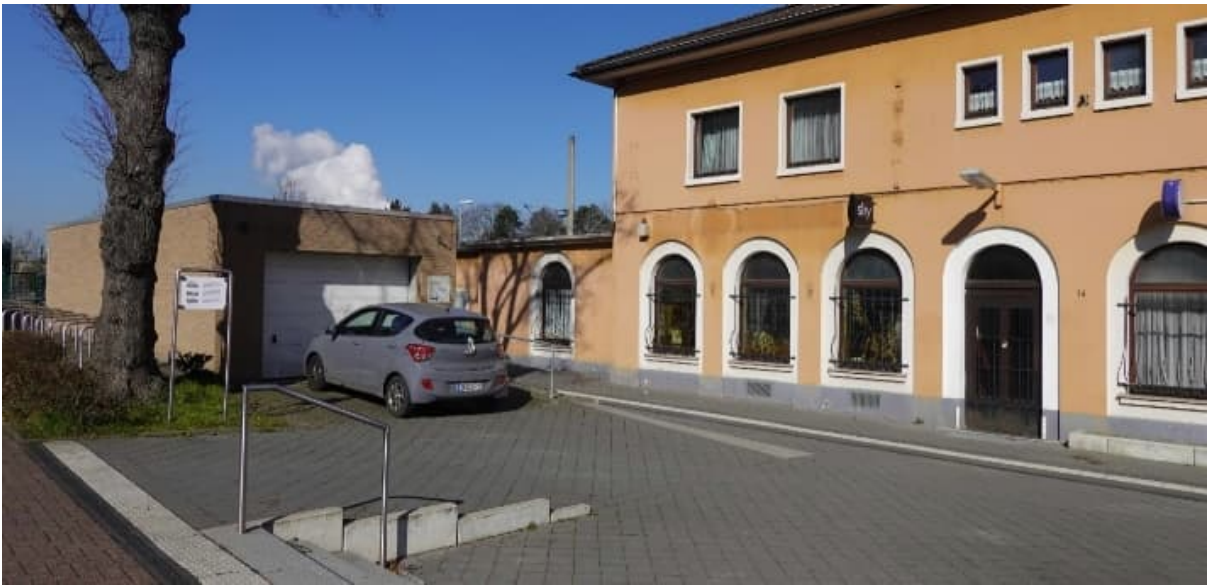
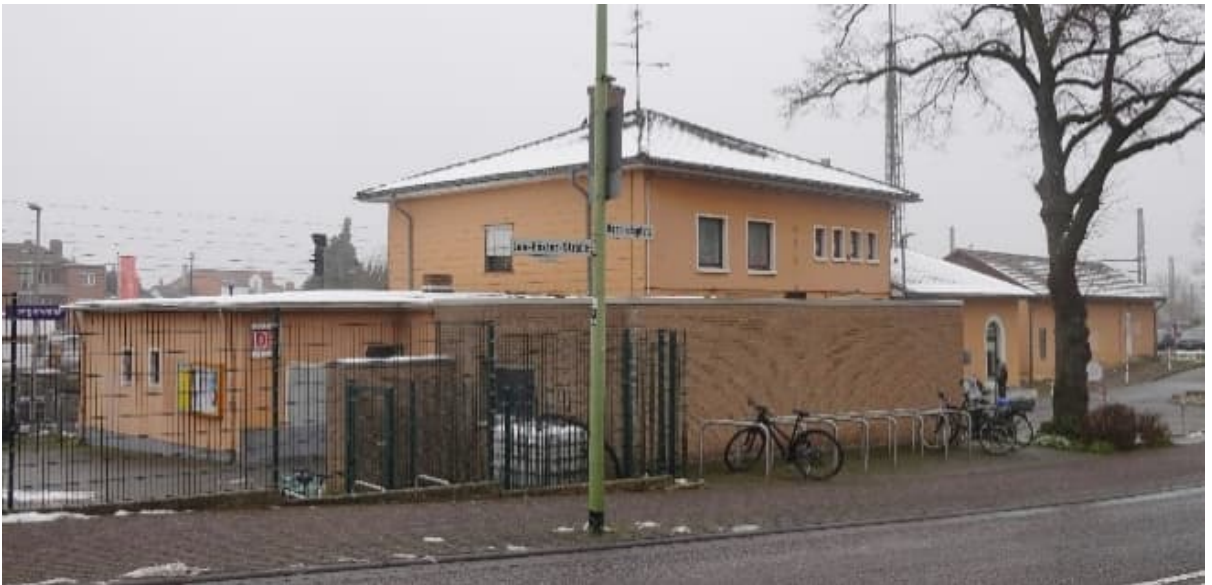
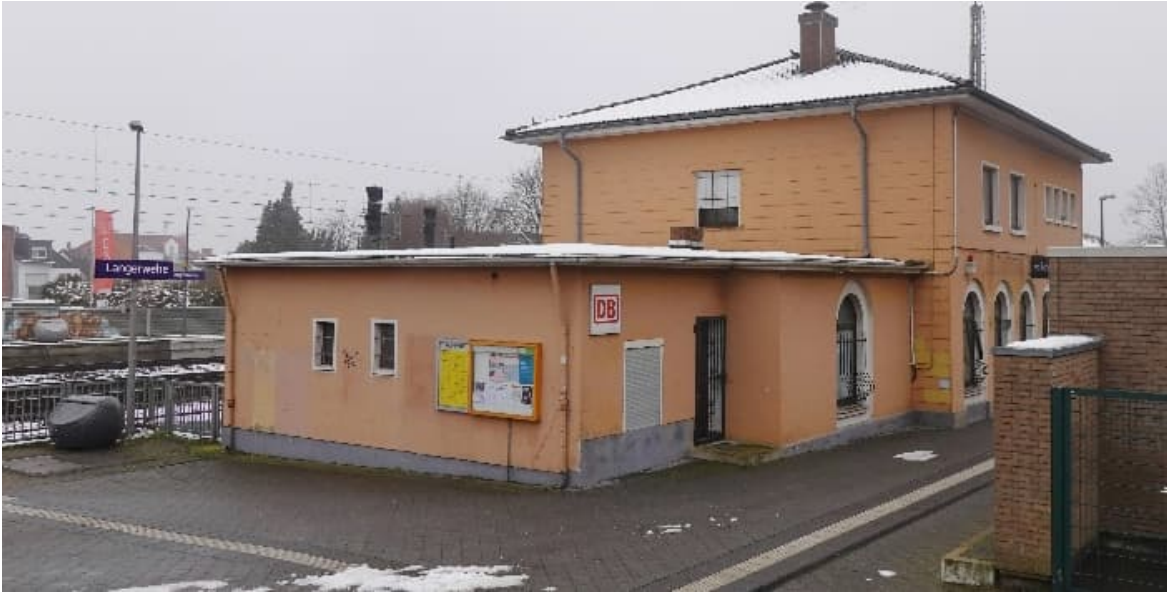
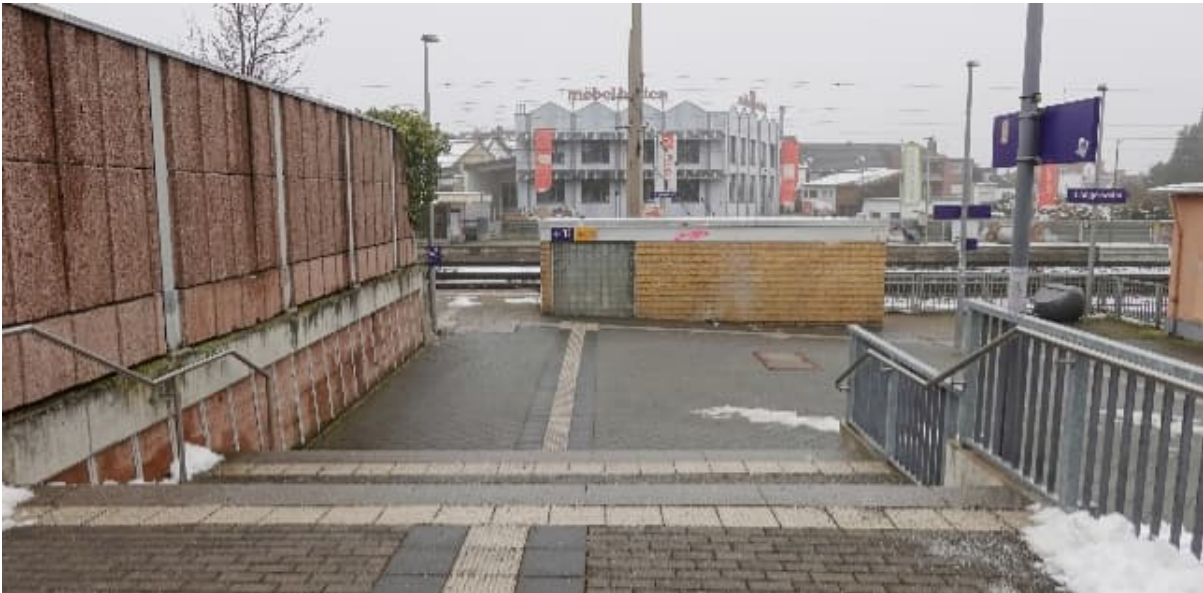
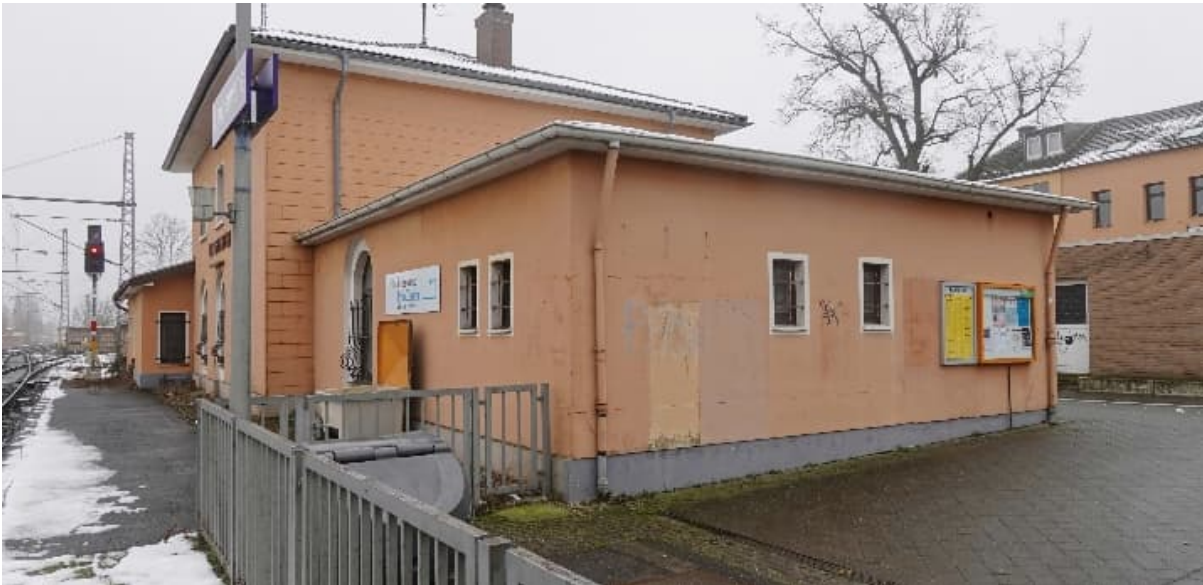
Städtebauliche Situation / Freianlagen

Erhalten wurde die vermutlich in den 1960er Jahren in Verbindung mit dem Relaisgebäude errichteten Garage, die sich mit einem Abstand von ca. 5,00 m vor dem westlichen Anbau parallel zum Gebäude und zur Straße befindet. Diese Garage ist städtebaulich gesehen ein Fremdkörper und beeinträchtigt den Bahnhofplatz erheblich. Von Westen kommend erscheint das Empfangsgebäude hinter der Garage liegend.

In Verbindung mit einer Aufwertung des Gebäudes durch Sanierung und Neunutzung ist die Garage zwingend zu entfernen. In diesem Zusammenhang ist dann eine Neugestaltung dieses Bereiches des Bahnhofsvorplatzes bis hin zur nördlichen Platzwand mit dem Zugang zu den Bahnsteigen erforderlich. In diesem Zusammenhang sind dann neue Nutzungen, z.B. Gastronomie mit vorgelagerter Außengastronomie, in der Platzgestaltung zu berücksichtigen.
